## ANEXOS

**ANEXO 2** - Unidade territorial do núcleo ribeirinho do Esteiro - caracterização da área

**ANEXO 3** - Edifícios com interesse patrimonial – Fichas de caracterização

### UNIDADE TERRITORIAL DO NÚCLEO RIBEIRINHO DO ESTEIRO - Caracterização da área

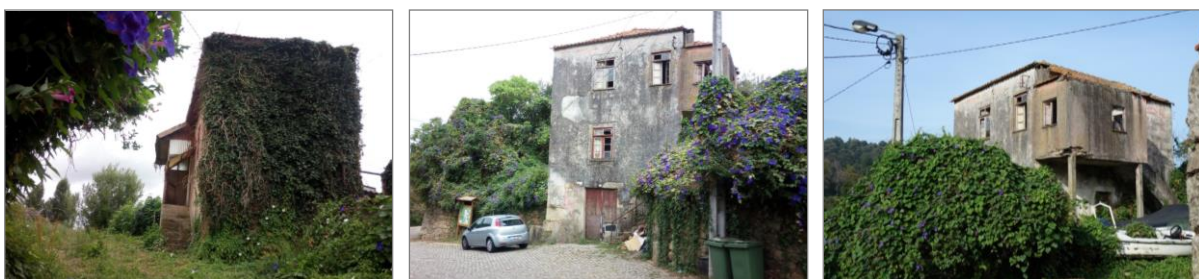
Propriedade e construções localizadas na Rua do Esteiro, nºs 2 e 2D  
(nº 1 - no anexo 1 e nos desenhos 2, 3 e 4 em anexo)

Cartografia e ortofotomapa 2012

Fotografias: anos 2014 e 2015

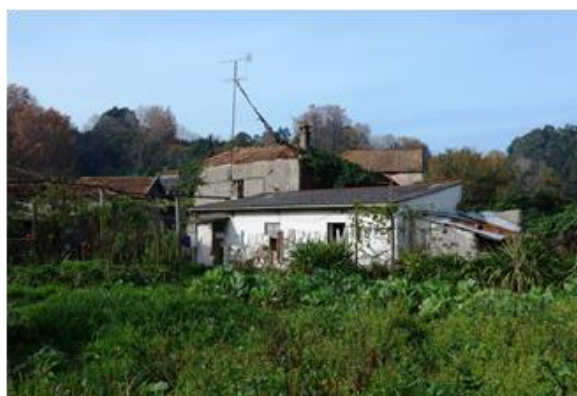
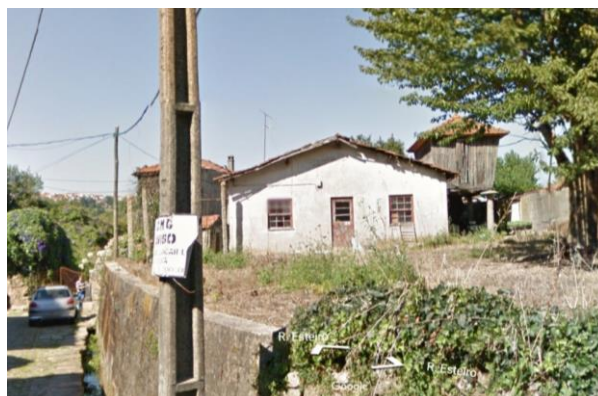
Propriedade e construções localizadas na Rua do Esteiro, nº 1E  
(nº 10 - no anexo 1 e nos desenhos 2, 3 e 4 em anexo)

- pertence ao proprietário do prédio com o nº de polícia 19;
- a propriedade tem uma **área de cerca de 10.700m<sup>2</sup>**, confronta a sul e a poente com o rio Jorgim. Ao chegar à Rua do Esteiro esta linha de água drena através de um canal de seção reduzida, encostado ao muro de vedação da propriedade (na direção da foz do rio Febros);
- uma construção tem 1 piso **com cerca de 70m<sup>2</sup> de área de implantação** e existem três anexos com área total de implantação de cerca de 100m<sup>2</sup>;
- duas das construções destinavam-se anteriormente a habitação;
- atualmente **estão desocupadas e em mau estado de conservação.**

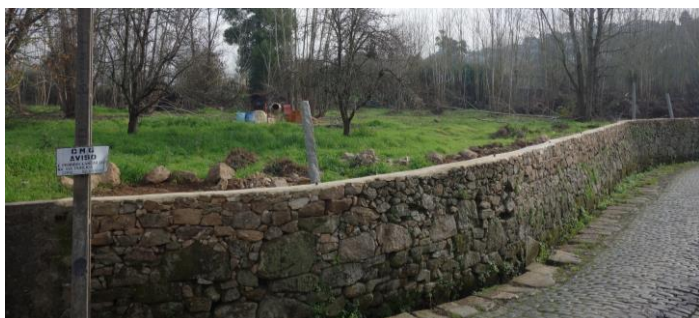
Fotografia: ano 2015

No final de 2015 os proprietários deste terreno concluíram a reconstrução do muro de suporte e de vedação confinante com a Rua do Esteiro, em alvenaria de pedra com junta seca, cujo trabalho foi realizado com qualidade (ver foto seguinte).

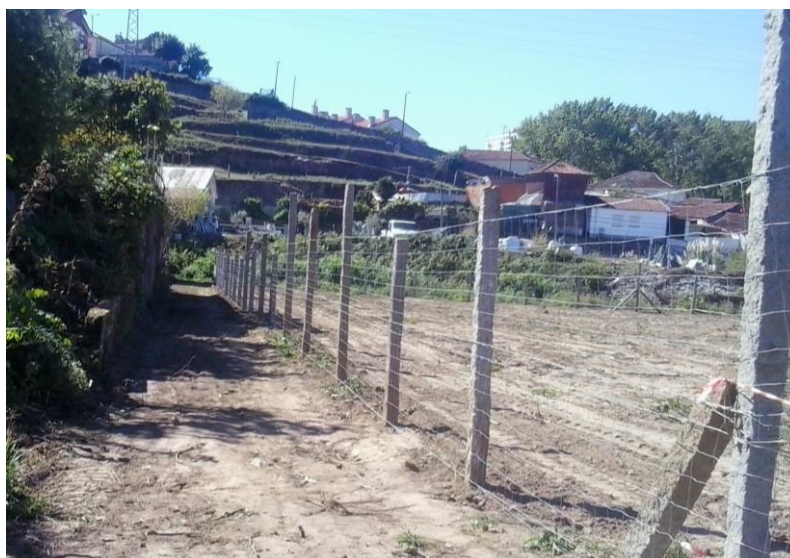
Fotografia: ano 2016

----- Acesso pedonal em execução

Os proprietários tencionam realizar obras de conservação numa das construções existentes, reabilitando designadamente da cobertura.

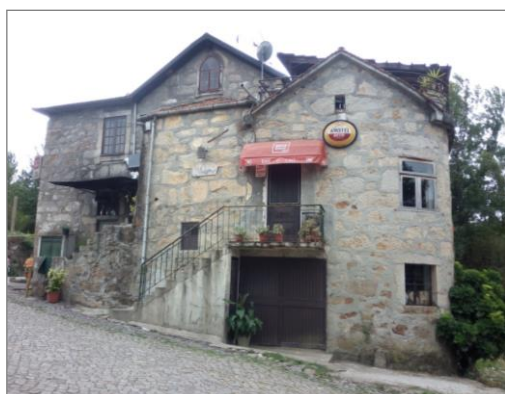
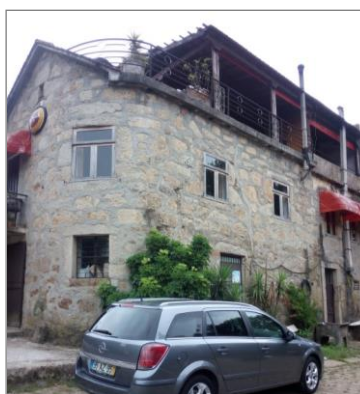
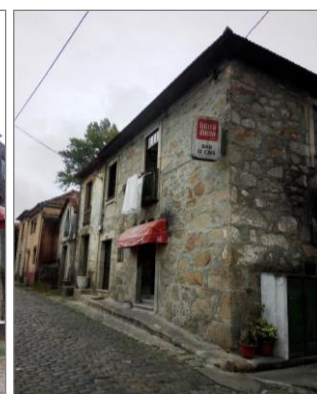
Fotografias: ano 2015

- a propriedade tem uma **área de cerca de 190m<sup>2</sup>**
- a construção tem uma **área de implantação de cerca de 170m<sup>2</sup>**, situando-se no topo norte do conjunto das construções em banda;
- neste edifício encontra-se instalado o restaurante “Bar o Cais”, onde também reside a família dos proprietários;
- para além da fachada principal voltada para a Rua do Esteiro, o edifício possui uma fachada voltada para o rio Febros;
- tem 2 pisos;
- **o estado de conservação é médio.**

Esta construção, principalmente a parte correspondente ao restaurante localizado no rés-do-chão, é normalmente afetada pelas cheias dos rios Douro e Febros - ver foto seguinte.

O edifício carece pelo menos de uma correção da sua imagem exterior (caso dos toldos e das condutas de extração de fumos e cheiros, por exemplo). Só fará sentido fazer uma abordagem ao proprietário no sentido de corrigir estes aspetos, no contexto de um programa de requalificação total do local, bem definido e aprovado, que se pretende obter com este projeto de PERU.

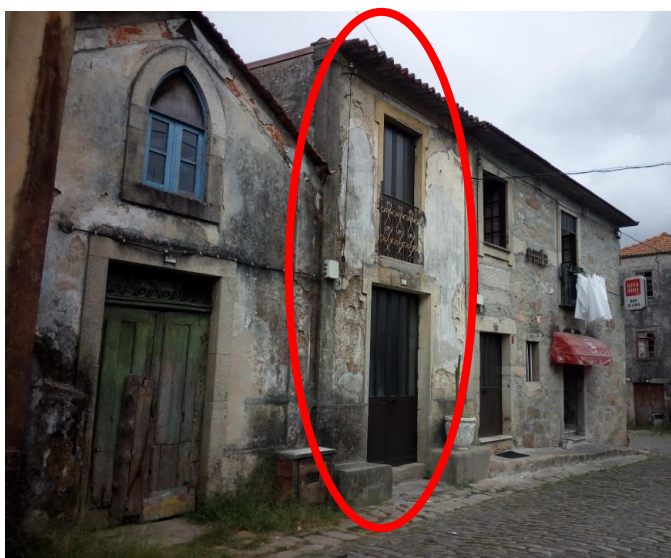
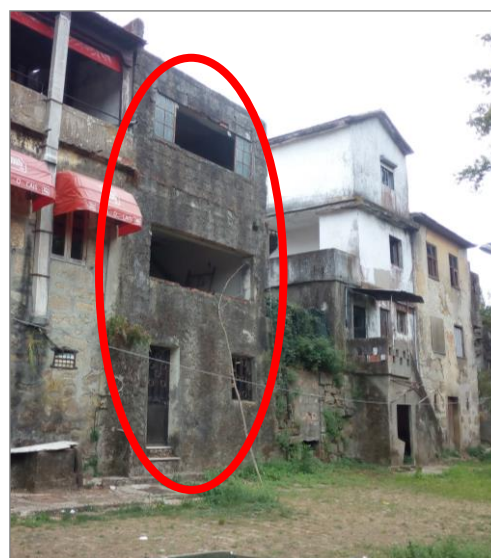
Fotografias: anos 2014 e 2015

- a propriedade e a construção têm uma **área de implantação de cerca de 60m<sup>2</sup>**;
- para além da fachada principal voltada para a Rua do Esteiro, o edifício possui uma fachada voltada para o rio Febros;
- não possui logradouro;
- a construção tem 2 pisos, anteriormente destinava-se a habitação e loja no rés-do-chão;
- atualmente **está desocupada e em mau estado de conservação.**

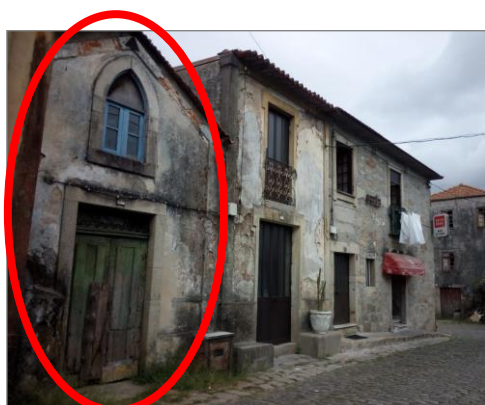
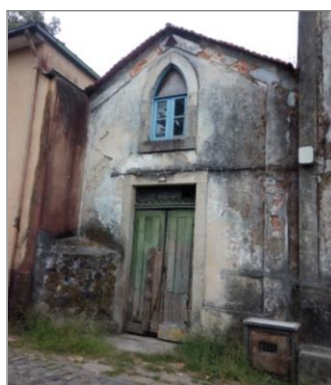
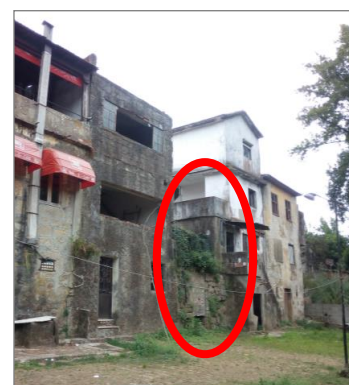
Fotografias: ano 2015

- a propriedade tem uma **área de cerca de 60m<sup>2</sup>**;
- a construção tem uma **área de implantação de cerca de 35m<sup>2</sup>**;
- para além da fachada principal voltada para a Rua do Esteiro, o edifício possui uma fachada voltada para o rio Febros;
- possui logradouro;
- o edifício tem 2 pisos, anteriormente destinava-se a habitação e loja no rés-do-chão;
- atualmente **está desocupada e em mau estado de conservação**.

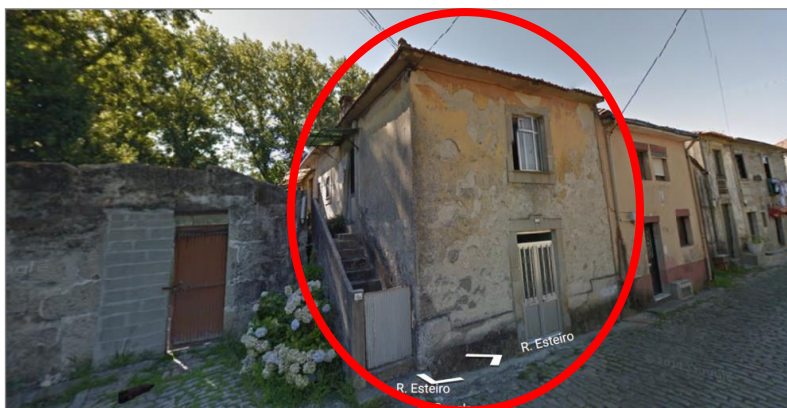
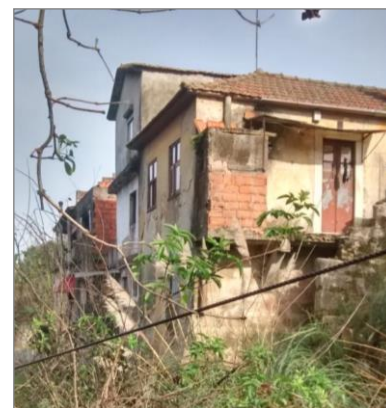
Fotografia: ano 2015

- a propriedade tem uma **área de cerca de 90m<sup>2</sup>**;
- a construção têm uma **área de implantação de cerca de 80m<sup>2</sup>**;
- para além da fachada principal voltada para a Rua do Esteiro, o edifício possui uma fachada voltada para o rio Febros;
- possui logradouro;
- o edifício tem 2 pisos, anteriormente destinava-se a habitação;
- atualmente **está desocupada e em mau estado de conservação**.

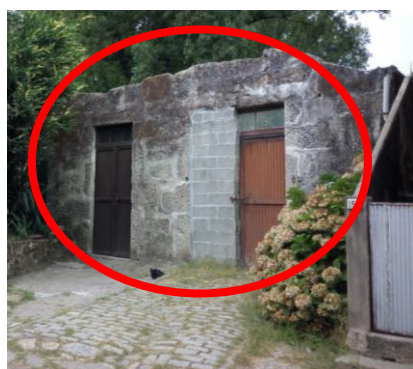
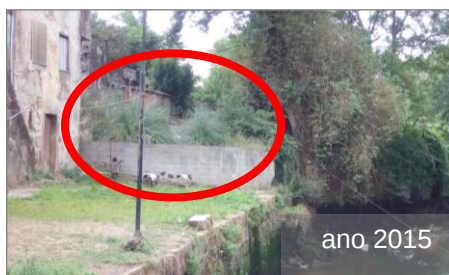
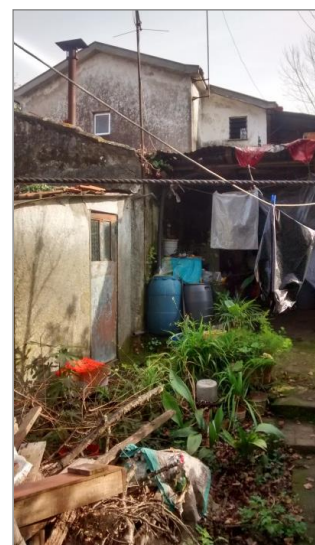
Fotografias: anos 2010 e 2015

- pertence ao proprietário do prédio com o nº de polícia 1E;
- a propriedade tem uma **área de cerca de 510m<sup>2</sup>**;
- a construção foi quase totalmente demolida na sequência de um incêndio;
- antes da demolição a construção possuía uma **área de cerca de 140m<sup>2</sup>**;
- para além da fachada principal voltada para a Rua do Esteiro, o edifício possui uma fachada voltada para o rio Febros;
- anteriormente a construção destinava-se a habitação;
- atualmente encontra-se **em mau estado de conservação - ruínas**.

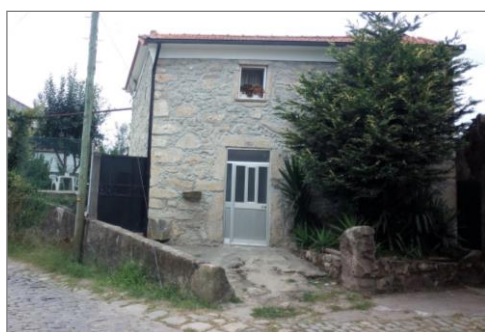
Fotografia: ano 2015

- a propriedade tem uma **área de cerca de 360m<sup>2</sup>**;
- a construção tem uma **área de implantação de cerca de 40m<sup>2</sup>**;
- tem 2 pisos;
- a fachada principal do edifício está voltada para a Rua do Esteiro;
- está a ser habitada e **encontra-se em bom estado de conservação**.

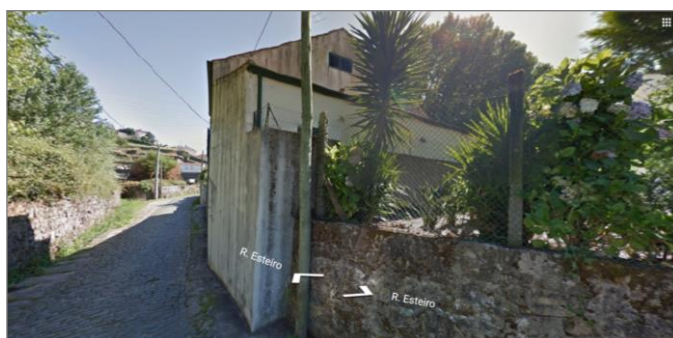
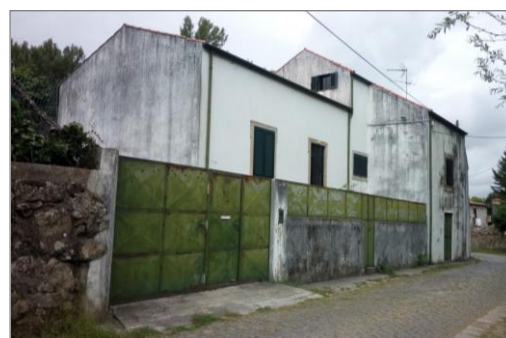
Fotografia: ano 2015

- a propriedade tem uma **área de cerca de 310m<sup>2</sup>**;
- a construção tem uma área de implantação de cerca de 210m<sup>2</sup>;
- a fachada principal do edifício está voltada para a Rua do Esteiro;
- tem 2 pisos;
- está a ser habitada e **encontra-se em estado de conservação médio**.

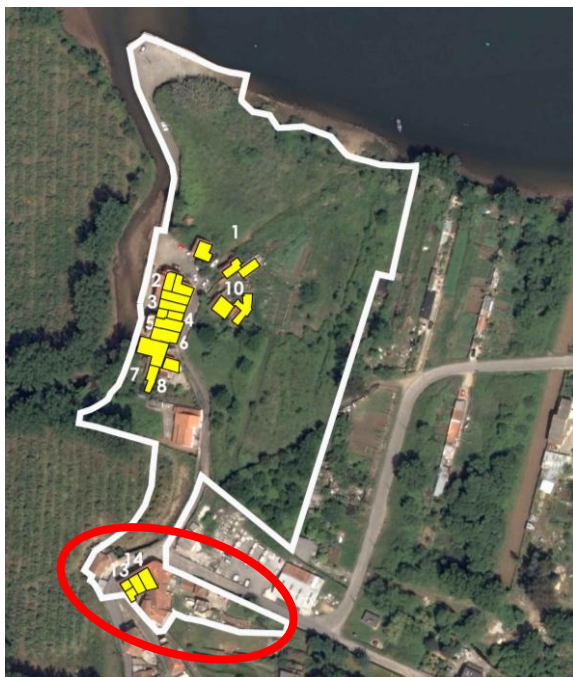
Construções localizadas na Rua Mário Mendes da Costa, nº 1 e 2A  
(nº s 11 e 12 - no anexo 1 e nos desenhos 2, 3 e 4 em anexo)

Substituição recente das coberturas – ver fotos abaixo.

- as duas construções assinaladas têm 1 piso e estão atualmente ocupadas por uso habitacional;
- o seu **estado de conservação é médio**;
- estas construções isoladas, localizadas à face da Rua Mário Mendes da Costa / Rua do Esteiro, numa curva apertada e na confluência de dois arruamentos têm bastante visibilidade.

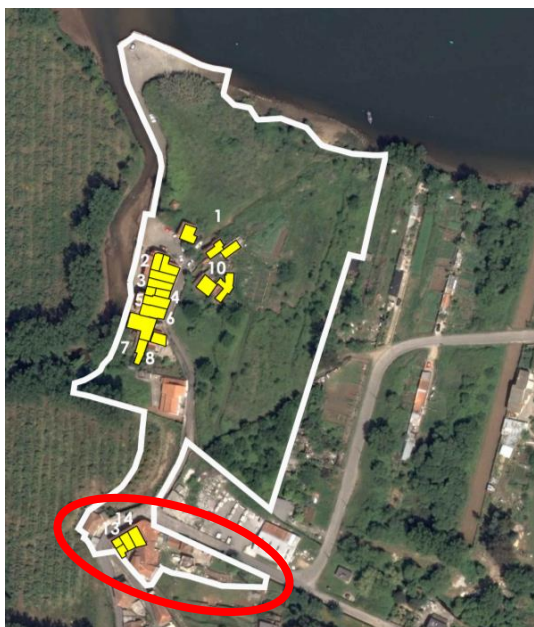
Construções localizadas na Rua Mário Mendes da Costa, casa A, nº 36A e nº 8B  
(nº s 13, 14 e 15 - no anexo 1 e nos desenhos 2, 3 e 4 em anexo)

- as 3 construções assinaladas têm 2 pisos e estão atualmente ocupadas por uso habitacional;
- o seu **estado de conservação é médio**;
- estas construções integram um pequeno núcleo localizado à face da Rua Mário Mendes da Costa / Rua do Esteiro, numa curva apertada e na confluência de 3 arruamentos e têm por isso bastante visibilidade;
- de salientar que duas delas (com numeração 13 e 14) possuem interesse patrimonial enquanto conjunto – ver “Fichas de Caracterização dos edifícios com interesse patrimonial” constantes do anexo 3.

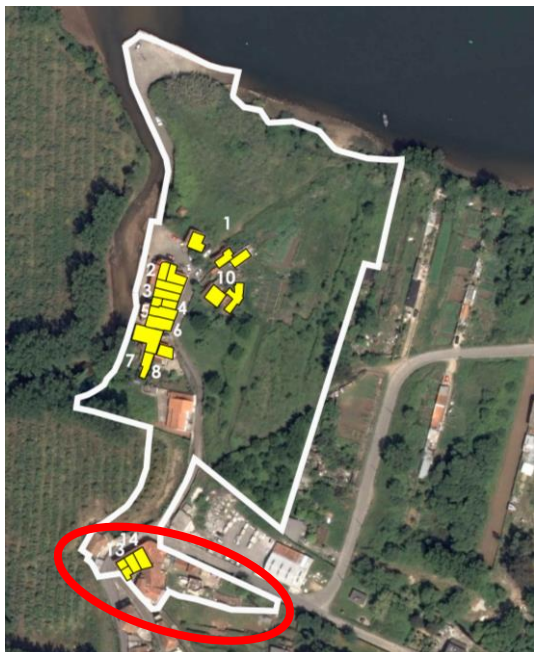
Construções localizadas na Rua 31 de Janeiro nº 36D, 36C2, 36C e na Rua do Esteiro nº ..  
(nº s 16, 17, 18 e 19 - no anexo 1 e nos desenhos 2, 3 e 4 em anexo)

Ortofotomapa 2012

Fotografia: ano 2016

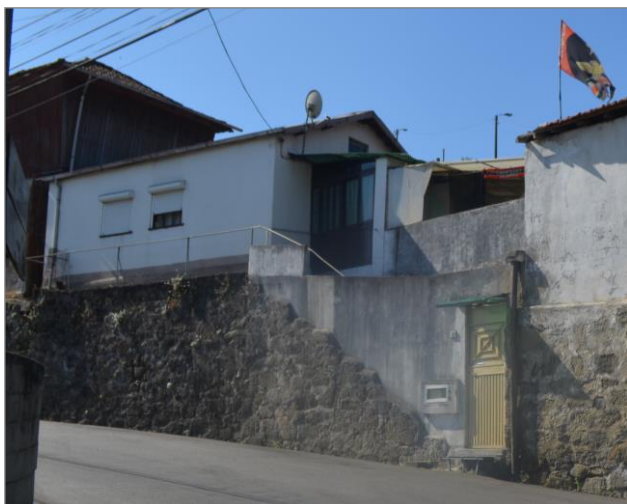
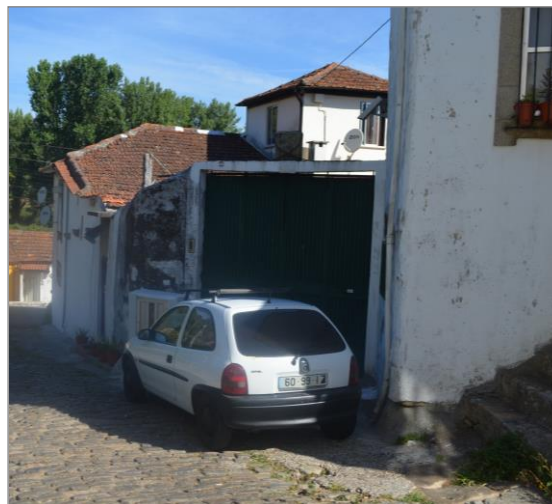
- as 4 construções assinaladas têm 1 piso e estão atualmente ocupadas por uso habitacional;
- o seu **estado de conservação varia entre bom, médio e mau** (conforme quadro seguinte);
- estas construções integram um pequeno núcleo. Algumas estão localizadas à face da Rua Rua do Esteiro / Rua 31 de Janeiro e pela sua localização e características serão, pelo menos em parte, de génese ilegal.

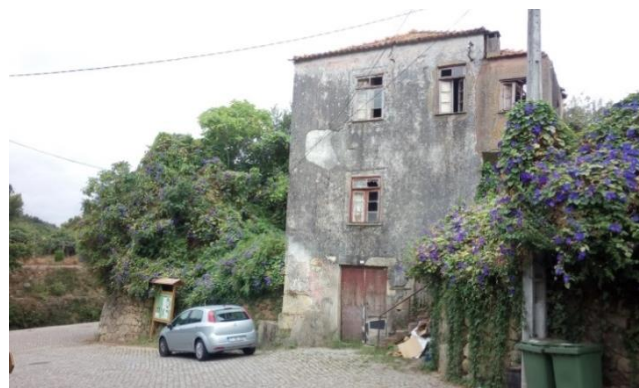
Edifício principal voltado para a Rua do Esteiro (n.º de polícia 2)

| EDIFÍCIO | |
|---|---|
| Estado de conservação | Médio (2) |

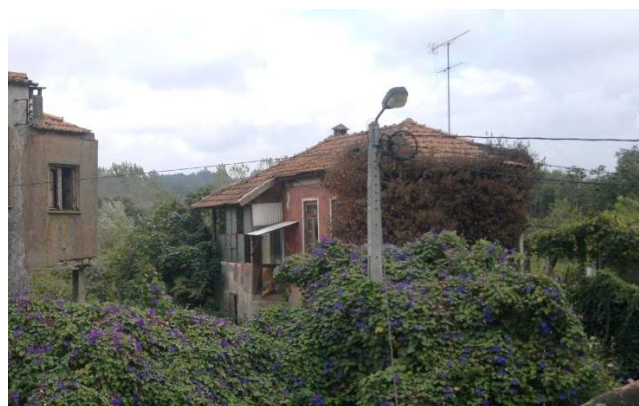
Edifício anexo voltado para o interior da propriedade (n.º de polícia 2D)

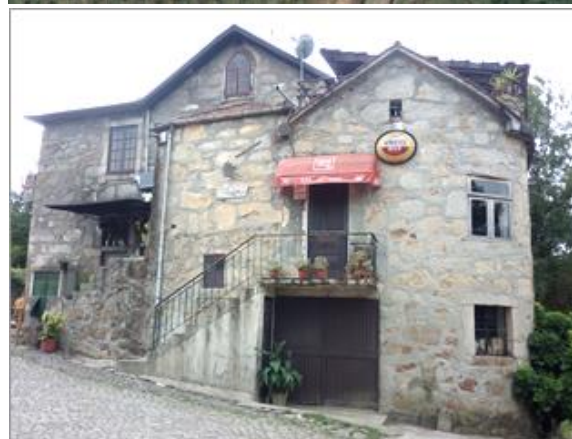
Edifício de gaveto - fachada voltada para a Rua do Esteiro

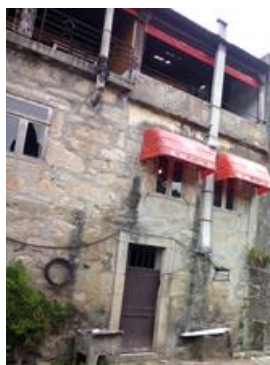
Fachada voltada para o rio Febras

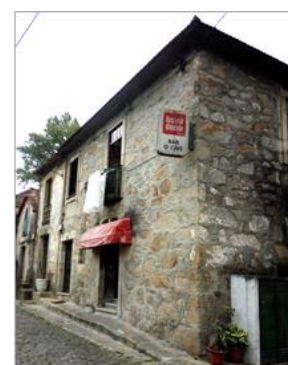
Fachada voltada para a Rua do Esteiro

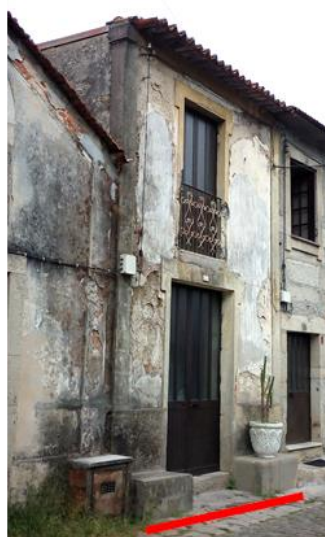
Fachada principal  
voltada para a Rua do Esteiro

| Estado de conservação | Mau (2) |

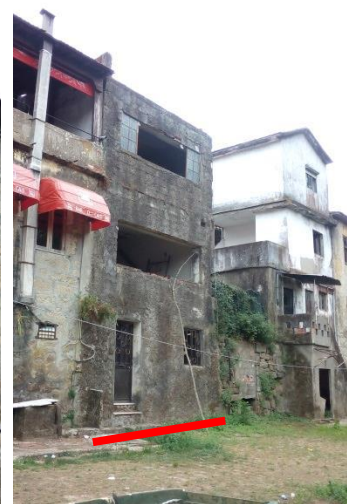
Fachada poente  
voltada para o Rio Feбros

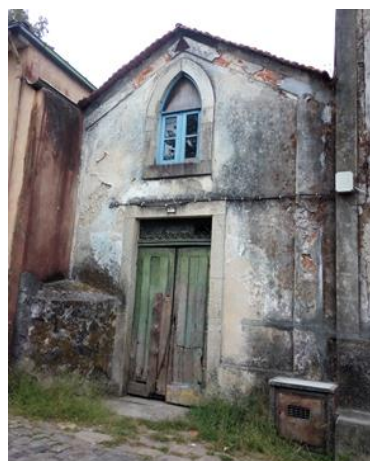
Fachada principal  
voltada para a Rua do Esteiro

| EDIFÍCIO | |
|---|---|
| Estado de conservação | Mau (2) |

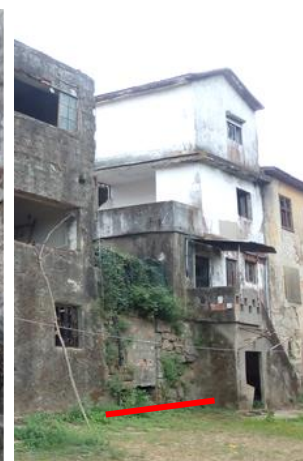
Fachada poente  
voltada para o rio Febros

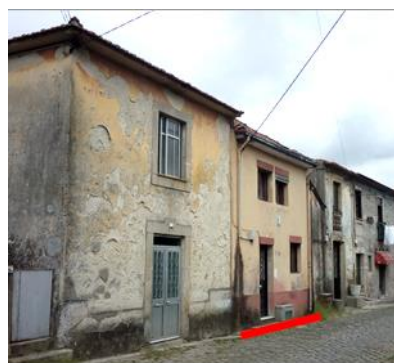
Fachada principal  
voltada para a Rua do Esteiro

| EDIFÍCIO | |
|---|---|
| Estado de conservação | Mau (2) |

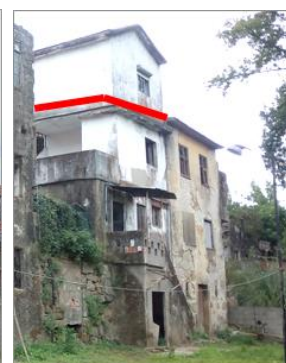
Fachada poente  
voltada para o Rio Febros

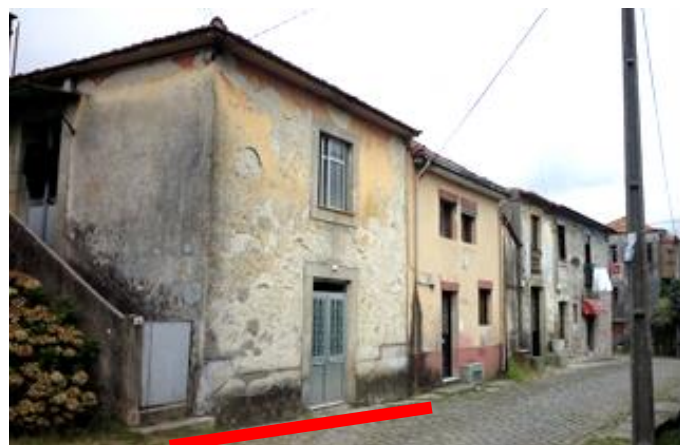
Fachada principal - voltada para a Rua do Esteiro

| EDIFÍCIO | |
|---|---|
| Estado de conservação | Mau (2) |

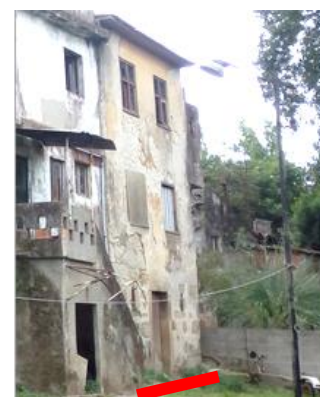
Fachada poente - voltada para o Rio Febros

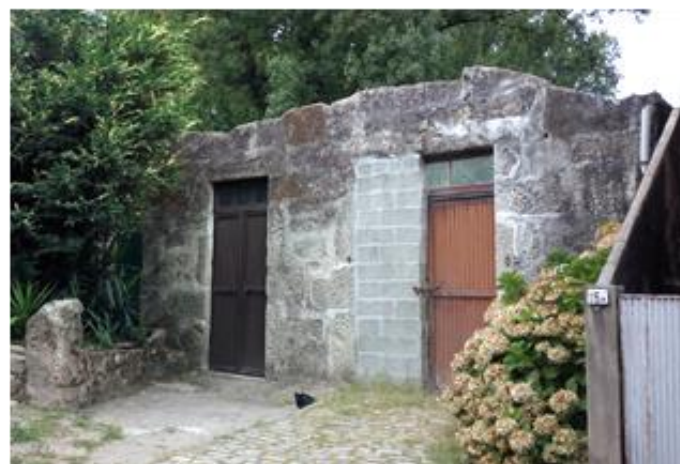
Fachada principal - voltada para a Rua do Esteiro

| EDIFÍCIO | |
|---|---|
| Estado de conservação | Bom (2) |

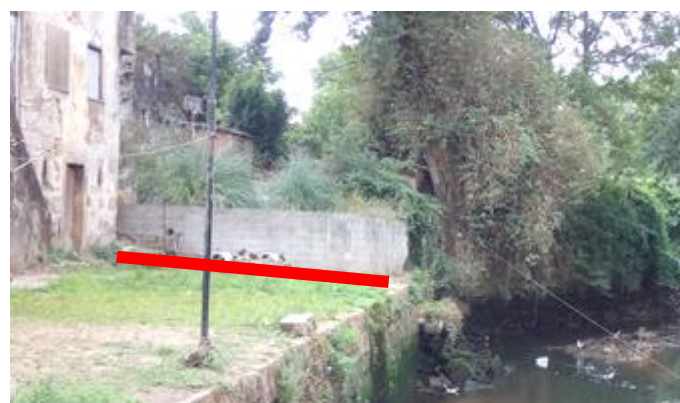
Fachada poente - voltada para o rio Febros

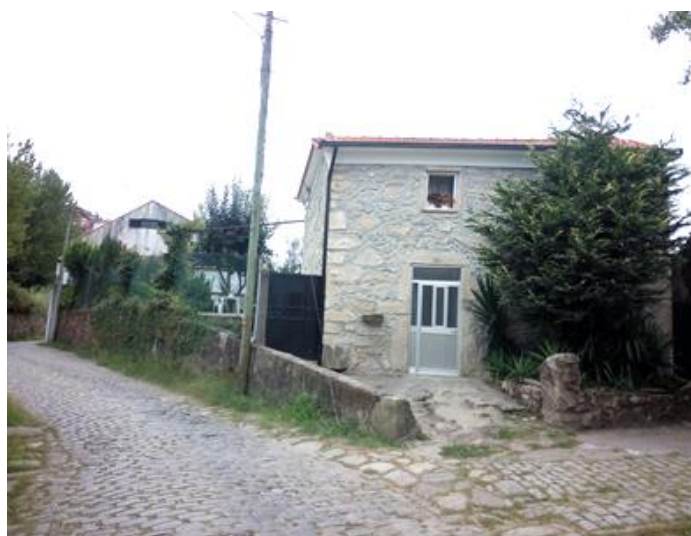
| NOTAS (*) | |
|---|---|
| Casa onde se encontra encastrada na fachada frontal a designada “pedra da misericórdia das padeiras de Avintes”. Esta pedra servia para as padeiras de Avintes pousarem as canastras cheias de broas, que muitas vezes pesavam cerca de 40 quilos. As padeiras desciam a colina e paravam aqui a descansarem, antes de embarcar no cais do Esteiro para o Porto. | |

Fachada principal - voltada para a Rua do Esteiro

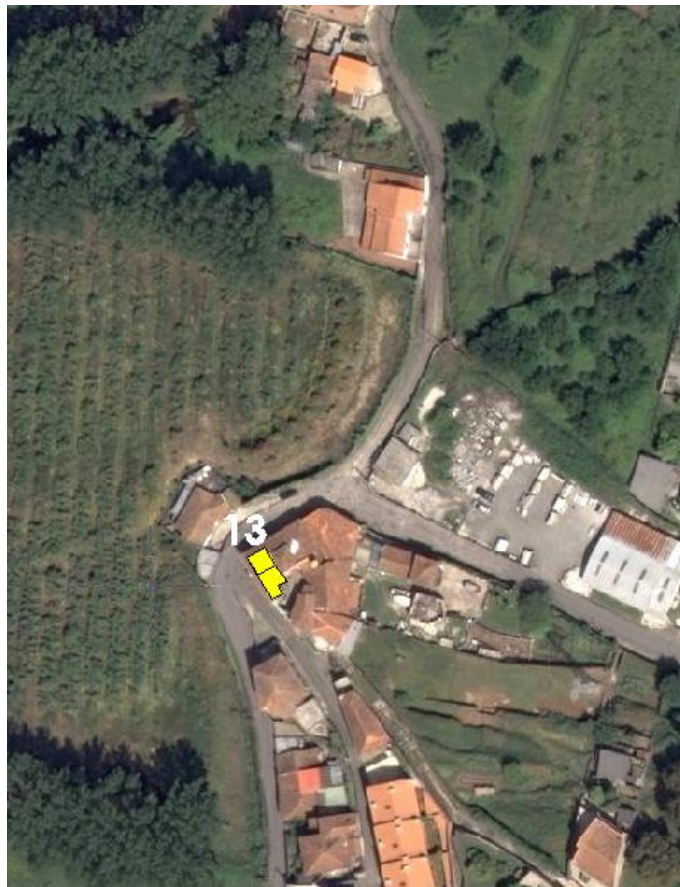
Fachada lateral

Edifício que contém na sua fachada frontal a marcação das cheias de 1962.

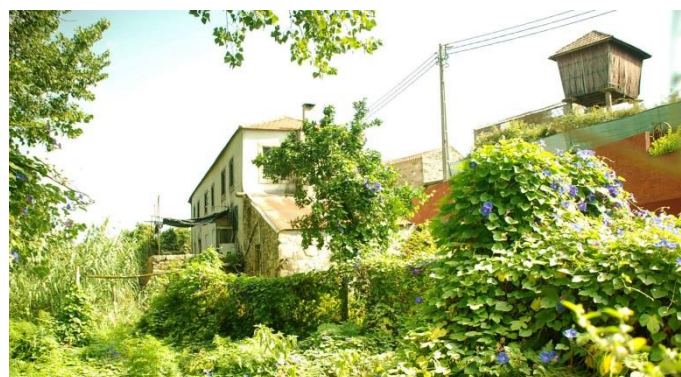
IDENTIFICAÇÃO DA CONSTRUÇÃO EM PLANTA UTQ - 4

Vista do interior da propriedade

| Estado de conservação | Médio (2) |

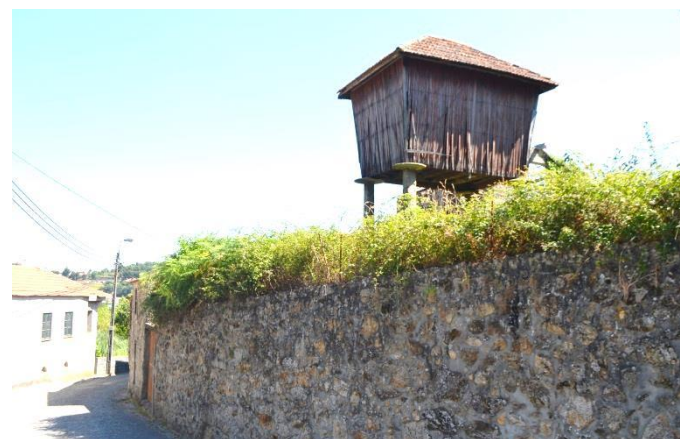
IDENTIFICAÇÃO DA CONSTRUÇÃO EM PLANTA UTQ - 6

Edifício principal voltado para a Rua Paço

| EDIFÍCIO | |
|---|---|
| Estado de conservação | Mau (2) |

| NOTAS (*) | |
|---|---|
| O edifício correspondente à casa da quinta (que remonta a meados do séc. XIX) foi alvo de uma grande ampliação ilegal nos anos 80, não tendo sido finalizada. Recomenda-se a reconstrução do edifício com a demolição de todas as ampliações dos anos 80 e reposição de todos os elementos característicos. | |

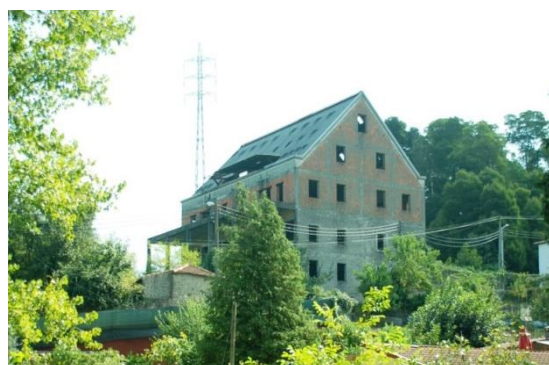
Ampliação dos anos 80

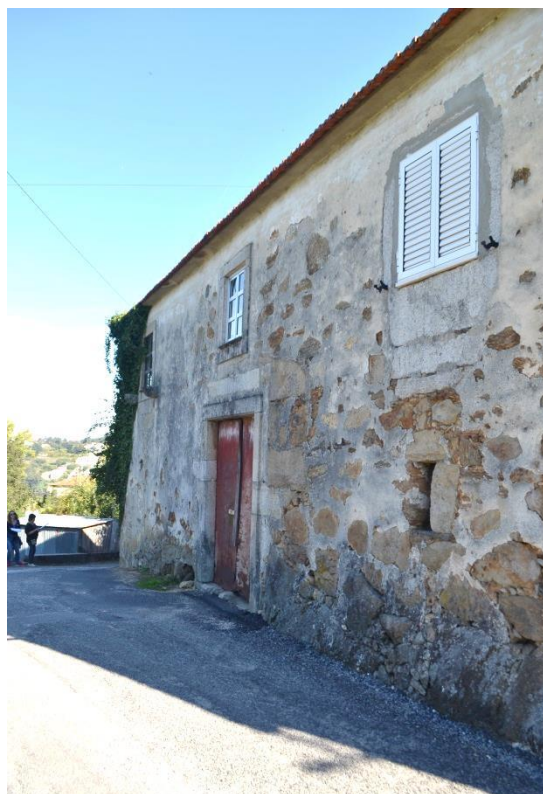
Fachada principal voltada para a Rua

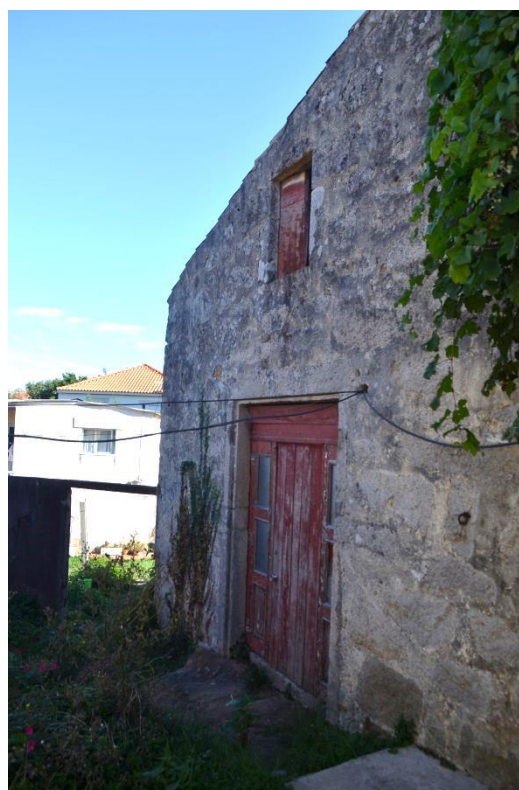
Fachada lateral

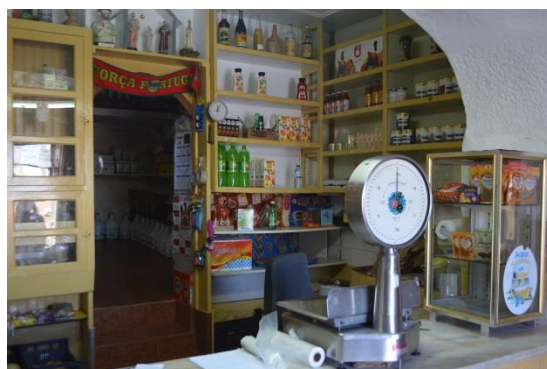
| No rés-do-chão deste edifício existe uma mercearia tradicional. Este é o único comércio que existe no núcleo ribeirinho. | |

Interior da mercearia
